Turbo
762965-todos
Aplicación
BMW

Turbo
 762965-todos
Aplicación
 BMW 520d, X3

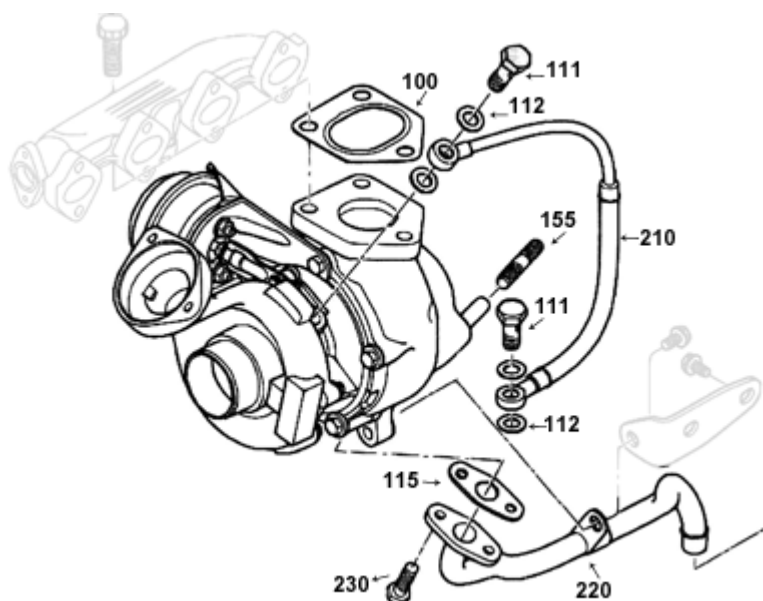
Se ha detectado en este motor fallos en el latiguillo de engrase del turbo. Este tiende a obstruirse, por lo que recomendamos su sustitución por uno nuevo siempre que se cambie el turbo.

El latiguillo que debemos cambiar es el señalado con el número 210

La referencia de BMW es: **11 42 2 247 302**

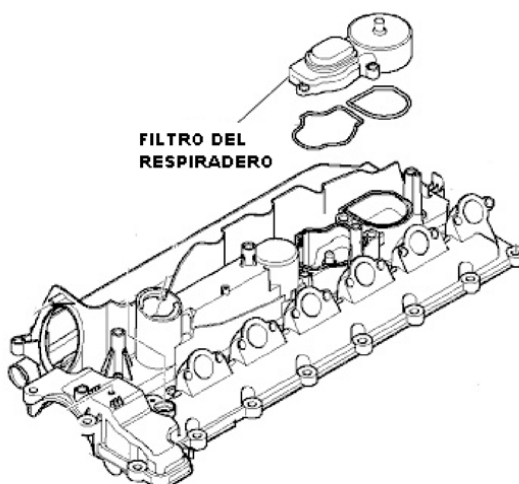
El filtro del respiradero que se encuentra en la culata, acaba con el tiempo obstruyéndose, lo que origina una pérdida de aceite a través del turbo debido al aumento de la presión en el carter. Esta presión impide que el aceite retorne al carter a través del tubo de drenaje del turbo y aumenta la presión y temperatura del aceite en su interior originándose su pérdida a través de la admisión y escape.

Si esta pérdida no es muy prolongada, el cambio del filtro es suficiente para solucionar el problema. Sin embargo si la pérdida de aceite se ha producido durante mucho tiempo el aceite derramado se carbonizará detrás de la turbina de escape provocando su rotura debido a su propio giro y en este caso es necesario cambiar el filtro y el turbo.

La Referencia del filtro del respiradero es **11127799224**
