Turbo

720168-todos

SAAB 9.3 y 9.5

Garrett[®]
by Honeywell

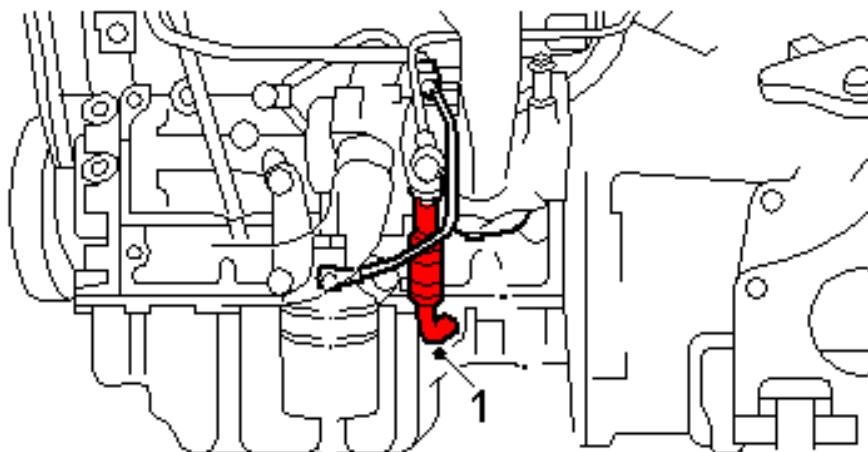
El tubo de drenaje del turbo tiende a obstruirse con el tiempo lo que provoca el aumento de la presión del aceite dentro del turbo. Este aumento de presión provoca que el aceite pase hacia el sistema de escape y entrada de aire del motor, originando la emisión de humo azulado.

Este problema puede suceder incluso después de montar un turbo nuevo, aunque anteriormente no hubiese sucedido. El tubo de drenaje de aceite del turbo debe sustituirse a la vez que se cambia el turbo.
