Turbo
753420-todos
Aplicación
Peugeot, Citroen, Mazda, Mini, Ford, Volvo

10 de Mayo de 2011
BS003b/10
Asunto: Problemas en el motor DV6TED4 de 108CV

Boletín de Servicio

ASUNTO: INTERVENCIONES EN MOTORES DV6 QUE NECESITEN LAS SUSTITUCION DEL TURBOCOMPRESOR

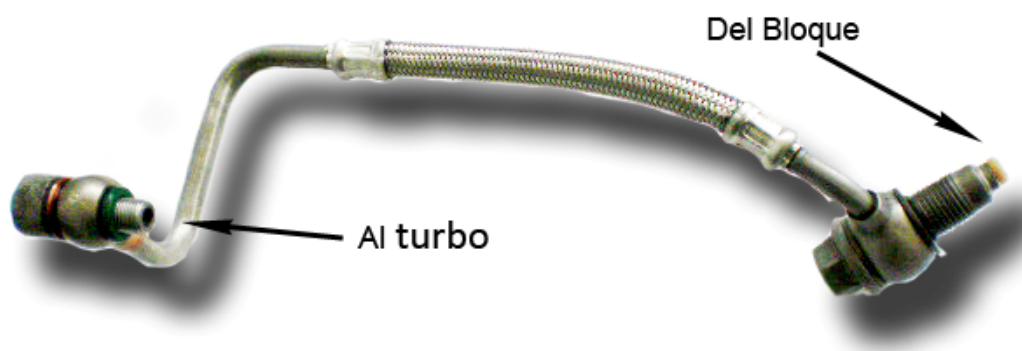
Latiguillo de engrase del turbo

En la imagen superior vemos el **latiguillo de engrase del turbo**, con el extremo que acopla en el turbo y el extremo que ajusta en el bloque del motor.

En el extremo del latiguillo que ajusta en el bloque el racor lleva un su interior un pequeño **prefiltro** con una malla muy fina. El objeto de este prefiltro es filtrar el aceite antes de que llegue al turbo y evitar que cualquier partícula se introduzca en su interior.

En este momento el prefiltro que tiene una capacidad de entre **1 y 2 cc**, y una malla muy fina se obstruye e impide el paso de aceite, produciendo la rotura del turbo.

Al cambiar el turbo hay que comprobar el latiguillo y es recomendable ponerlo nuevo siempre. A veces el prefiltro se rompe y queda obstruyendo el interior, en este caso limpiarlo y asegurarse que no queda nada en su interior si lo reutilizamos.

Este prefiltro funciona solo cuando el aceite está en perfectas condiciones, o sea cuando no hace falta el prefiltro y falla cuando el aceite empieza a estar sucio. Es por tanto recomendable quitar el prefiltro y montar el latiguillo sin el y evitaremos roturas prematuras.

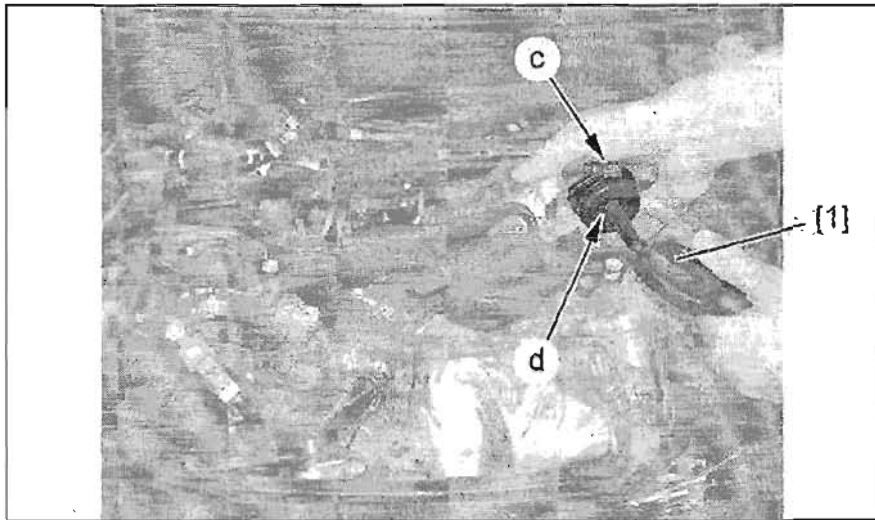
2.5 - Una estanqueidad deficiente en el circuito de sobrealimentación produce una fuga del aire a presión que la gestión del Turbo tratará de compensar aumentando sus revoluciones y trabajando a un régimen de giro superior al normal. Con una utilización continuada en estos márgenes de revoluciones su fiabilidad no estará garantizada, por ello, para asegurar que el circuito es estanco:

Recuperar un tapón de protección de un Turbo nuevo practicándole un taladro que permita presurizar el circuito a una presión máxima de 1 bar, se obturará la salida final del escape, para verificar que no se escuchan fugas en ninguno de los puntos del circuito ó impregnando las uniones con agua jabonosa ó con un producto detector de fugas réf P.R. 973307 para verificar que no se produce ninguna burbuja (Ver INFO FLASH B1HW4NQ0)

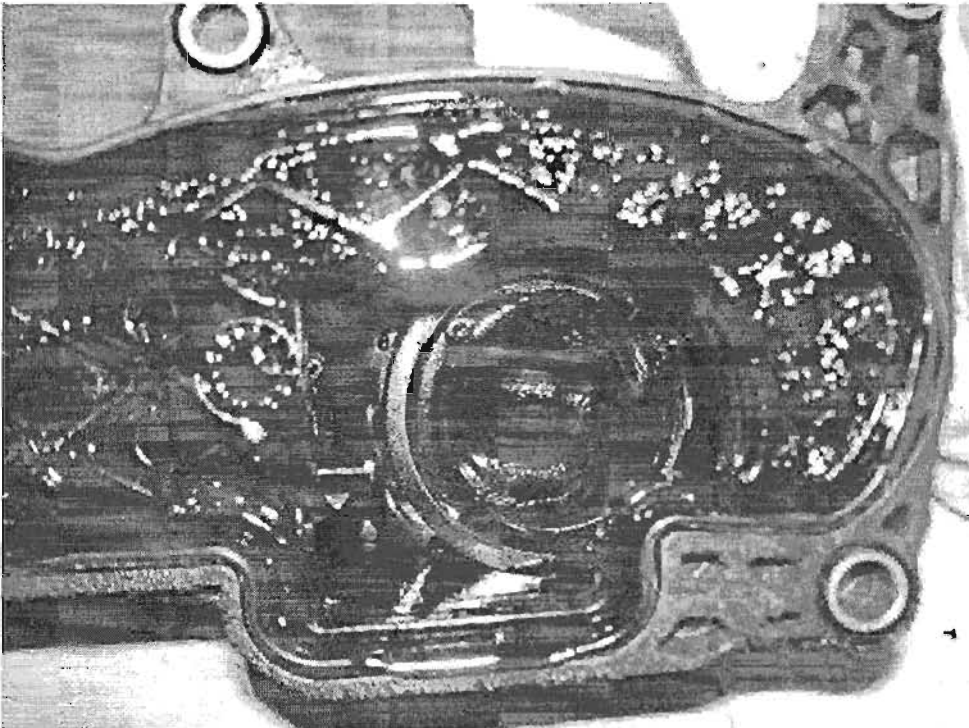
3.2 - Verificar la actuación de la membrana de la válvula Blow-By, integrada en la tapa de culata, en caso de duda por una dureza excesiva de la apertura de la membrana, ó de un alto kilometraje del motor, sustituir la tapa desgasificadora.
