**Turbo**  
712541-todos  
**Aplicación**  
Range Rover Td6

**Garrett**<sup>®</sup>  
by Honeywell

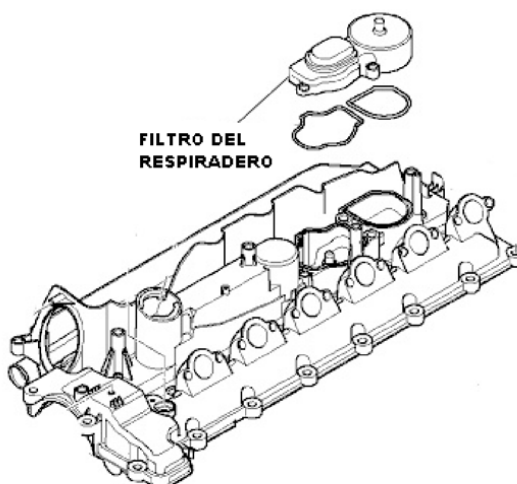
El filtro del respiradero que se encuentra en la culata, acaba con el tiempo obstruyéndose, lo que origina una pérdida de aceite a través del turbo debido al aumento de la presión en el carter. Esta presión impide que el aceite retorne al carter a través del tubo de drenaje del turbo y aumenta la presión y temperatura del aceite en su interior originándose su pérdida a través de la admisión y escape.

Si esta pérdida no es muy prolongada, el cambio del filtro es suficiente para solucionar el problema. Sin embargo si la pérdida de aceite se ha producido durante mucho tiempo el aceite derramado se carbonizará detrás de la turbina de escape provocando su rotura debido a su propio giro y en este caso es necesario cambiar el filtro y el turbo.

La Referencia del filtro del respiradero es **11127799225**
