Boletín de Servicio

49173-07501 a 07526

ASUNTO: INTERVENCIONES EN MOTORES DV6 QUE NECESITEN LAS SUSTITUCION DEL TURBOCOMPRESOR

ASUNTO: INTERVENCIONES EN MOTORES DV6 QUE NECESITEN LA SUSTITUCIÓN DEL TURBOCOMPRESOR.

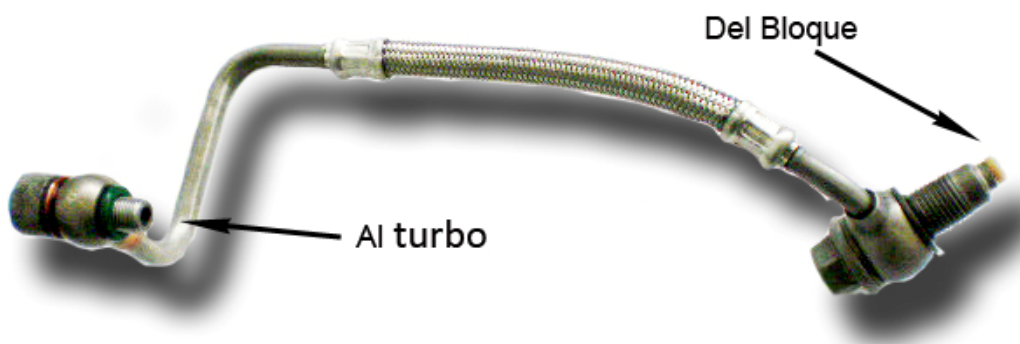
Latiguillo de engrase del turbo

En la imagen superior vemos **el latiguillo de engrase del turbo**, con el extremo que acopla en el turbo y el extremo que ajusta en el bloque del motor.

En el extremo del latiguillo que ajusta en el bloque el racor lleva un su interior un pequeño **prefiltro** con una malla muy fina. El objeto de este prefiltro es filtrar el aceite antes de que llegue al turbo y evitar que cualquier partícula se introduzca en su interior.

En este momento el prefiltro que tiene una capacidad de entre **1 y 2 cc**, y una malla muy fina se obstruye e impide el paso de aceite, produciendo la rotura del turbo.

Al cambiar el turbo hay que comprobar el latiguillo y es recomendable ponerlo nuevo siempre. A veces el prefiltro se rompe y queda obstruyendo el interior, en este caso limpiarlo y asegurarse que no queda nada en su interior si lo reutilizamos.

Este prefiltro funciona solo cuando el aceite está en perfectas condiciones, o sea cuando no hace falta el prefiltro y falla cuando el aceite empieza a estar sucio. Es por tanto recomendable quitar el prefiltro y montar el latiguillo sin el y evitaremos roturas prematuras.

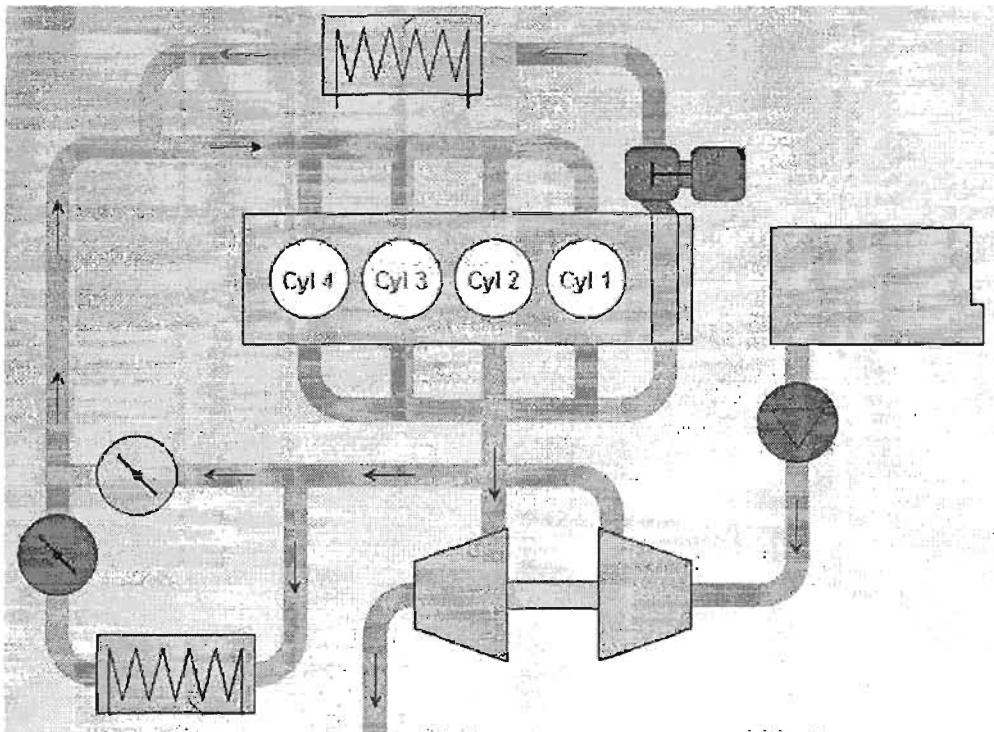
ESQUEMA DE LOS CIRCUITOS DE ADMISIÓN, ESCAPE Y EGR CUYA LIMPIEZA ES NECESARIA ASEGURAR.

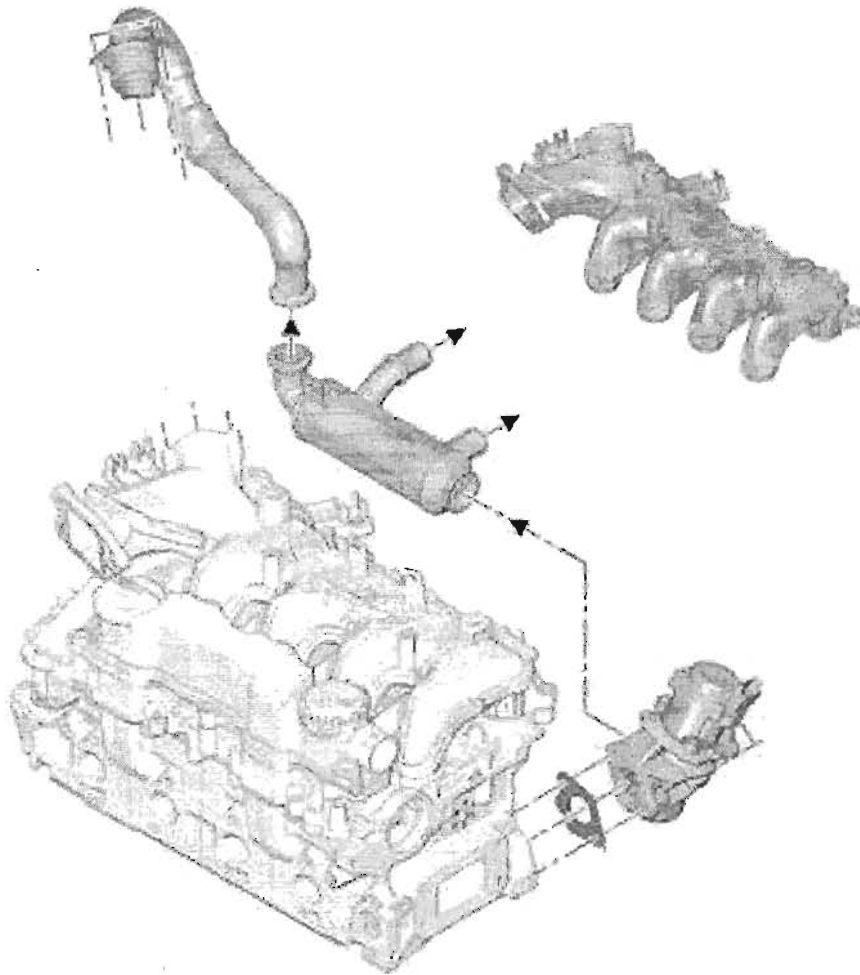
- Válvula EGR, intercambiador térmico de gases.
- Conducto metálico que une el intercambiador térmico con el colector de admisión.

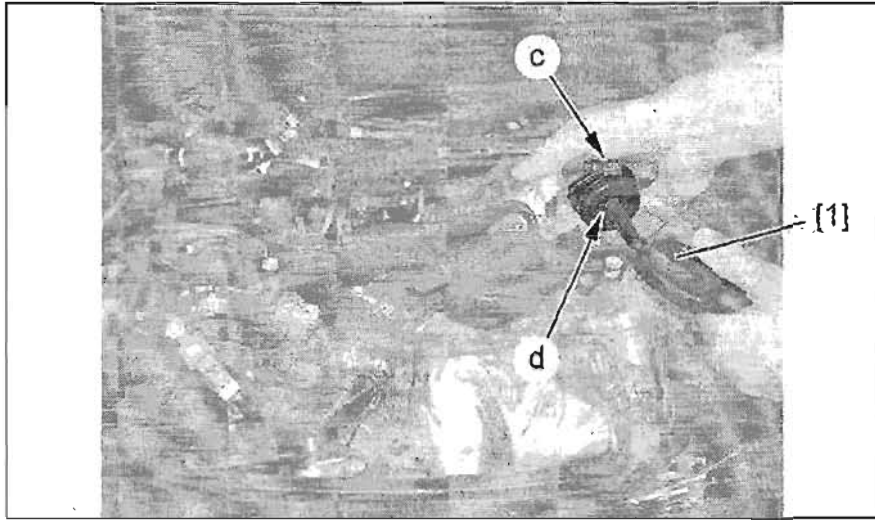
2.5 - Una estanqueidad deficiente en el circuito de sobrealimentación produce una fuga del aire a presión que la gestión del Turbo tratará de compensar aumentando sus revoluciones y trabajando a un régimen de giro superior al normal. Con una utilización continuada en estos márgenes de revoluciones su fiabilidad no estará garantizada, por ello, para asegurar que el circuito es estanco:

Recuperar un tapón de protección de un Turbo nuevo practicándole un taladro que permita presurizar el circuito a una presión máxima de 1 bar, se obturará la salida final del escape, para verificar que no se escuchan fugas en ninguno de los puntos del circuito ó impregnando las uniones con agua jabonosa ó con un producto detector de fugas réf P.R. 973307 para verificar que no se produce ninguna burbuja (Ver INFO FLASH B1HW4NQ0)

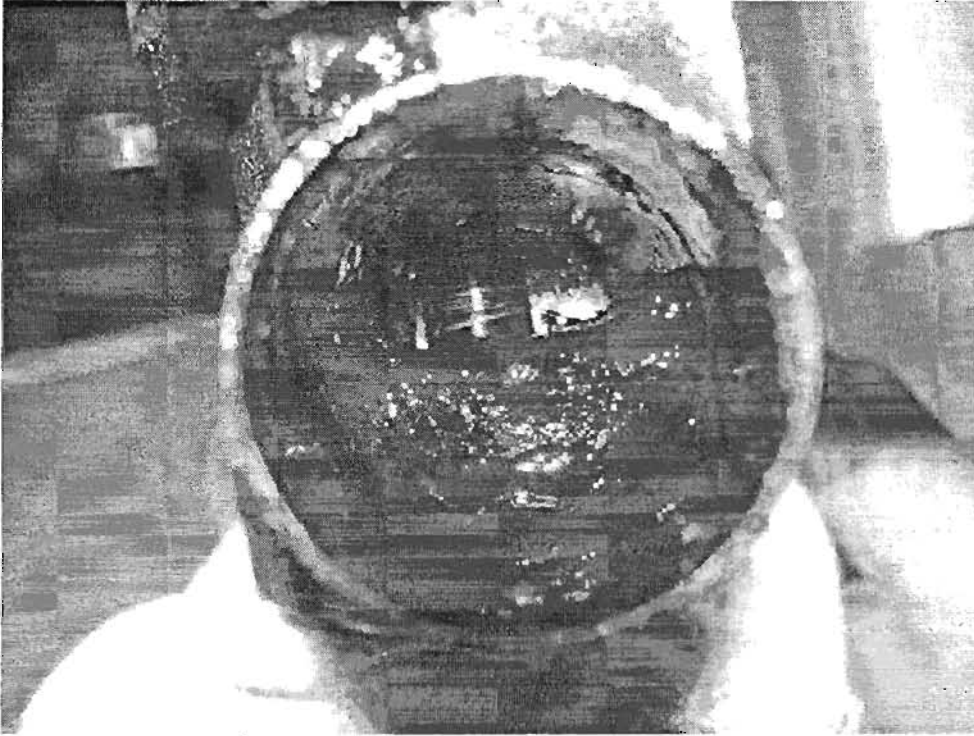
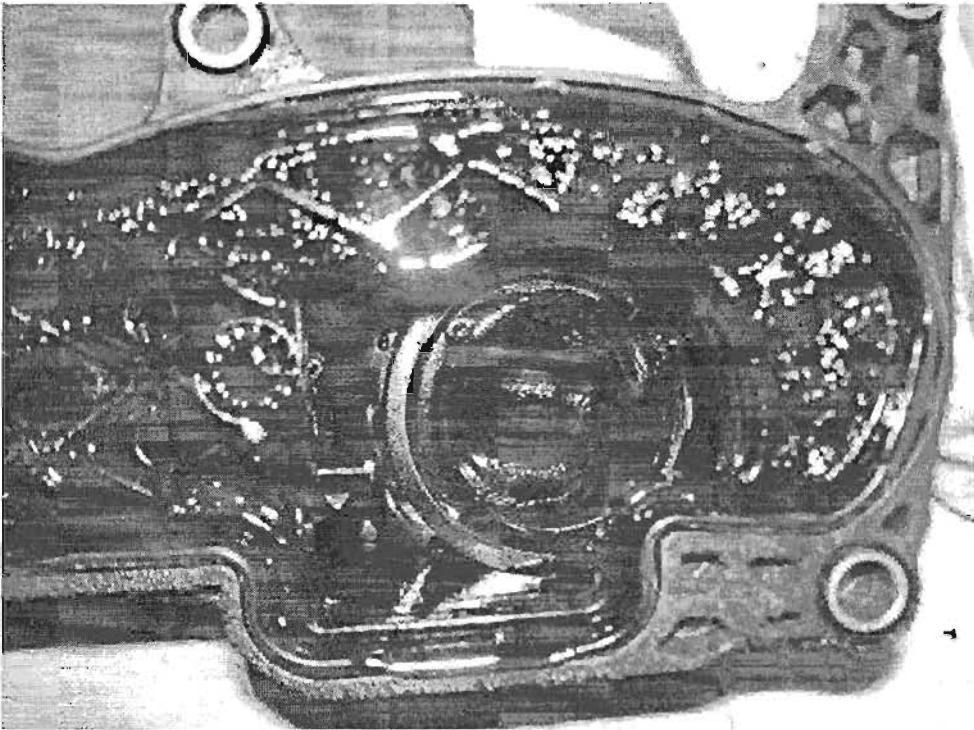
3.2 - Verificar la actuación de la membrana de la válvula Blow-By, integrada en la tapa de culata, en caso de duda por una dureza excesiva de la apertura de la membrana, ó de un alto kilometraje del motor, sustituir la tapa desgasificadora.

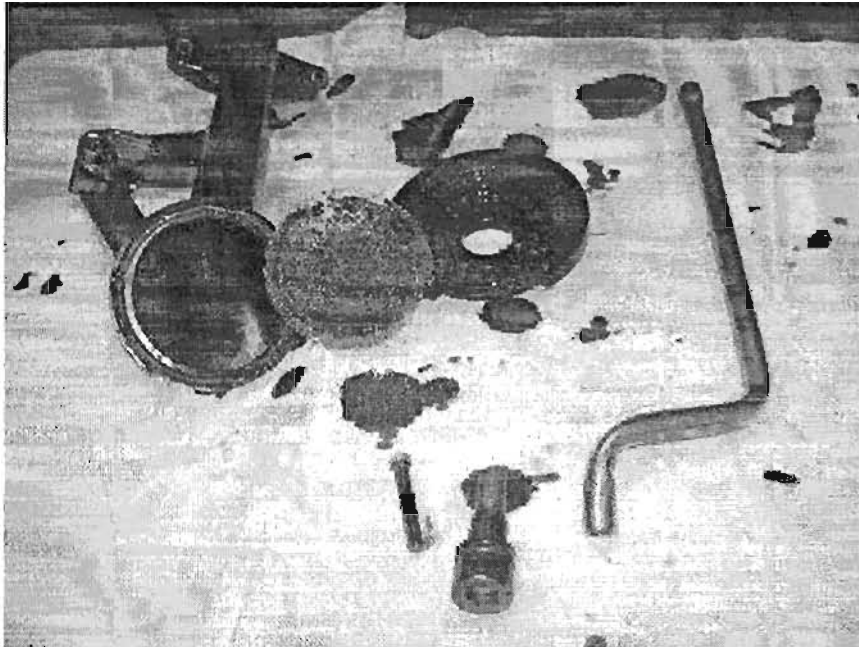
3.5 - Sustituir el filtro de aspiración de la bomba de aceite (alcachofa) recordando golpear la cabeza de los tornillos antes de aflojarlos.

3.6 - Montar un nuevo filtro de aspiración de la bomba de aceite (alcachofa).

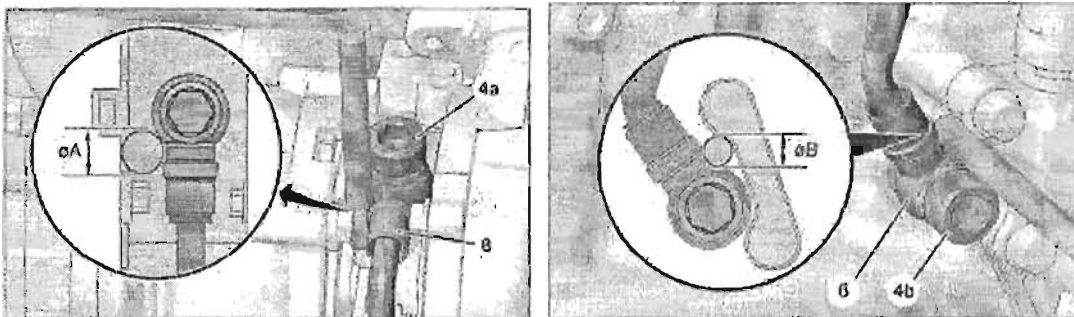
3.23 - Sustituir su tubo de engrase a presión tomando las precauciones de posicionamiento que se indican en el método B1HG7EK1.

Cota A = 8,5 mm

Cota B = 7,5 mm

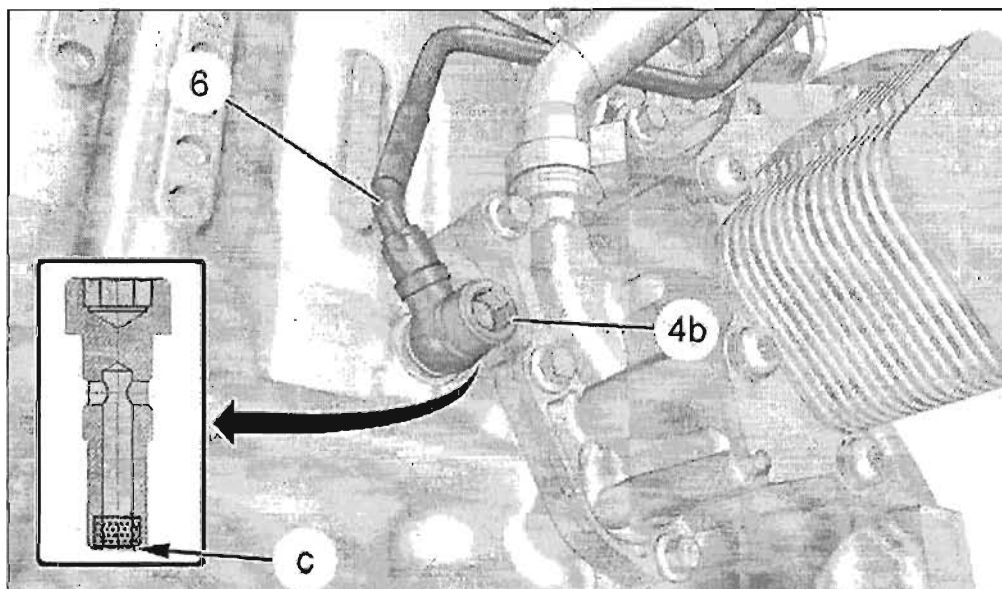
3.24 - Sustituir el racor de toma de presión del bloque **ELIMINANDO IMPERATIVAMENTE EL FILTRO INTEGRADO EN EL RACOR**

Podemos encontrar dos tipos de filtros integrados en el racor de conexión al bloque, en cualquier caso **ES IMPERATIVO ELIMINARLO ANTES DE MONTARLO.**

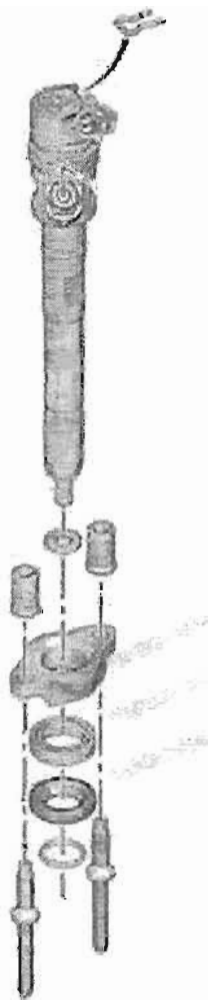
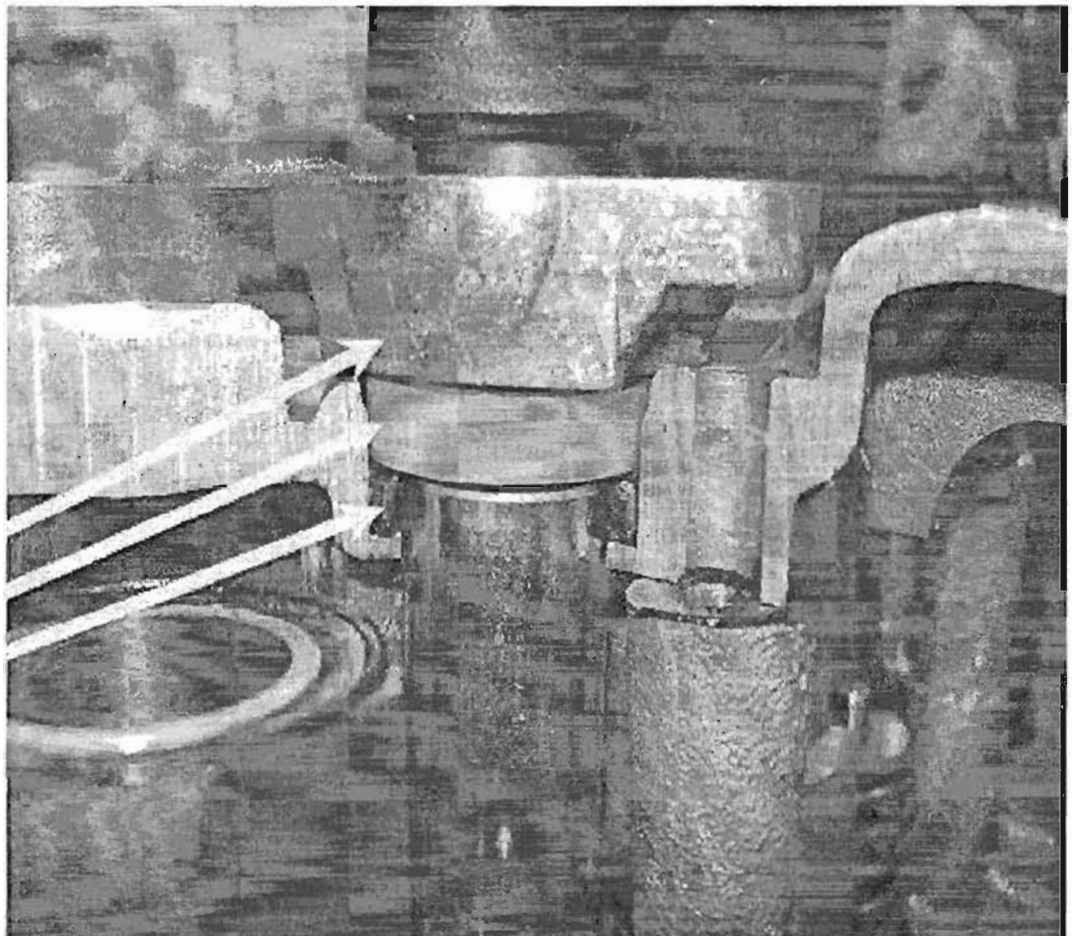
El proceso por el cual el circuito de lubricación se ve perjudicado a causa de una mala estanqueidad de los inyectores, es el siguiente:

-Una pérdida de apriete de las tuercas de fijación de la brida del inyector, produce vibraciones en el inyector, que hacen perder eficacia a la junta de cobre.

-Estas vibraciones, ocasionan que el racor del tubo de alta presión sobre el inyector tienda a aflojarse, produciendo la caída de gasoil sobre ese punto.

-Durante los tiempos de escape, y especialmente de compresión, se produce una salida de gases inquemados y cenizas. Se percibe un ruido de fuga de gases a través de los inyectores.

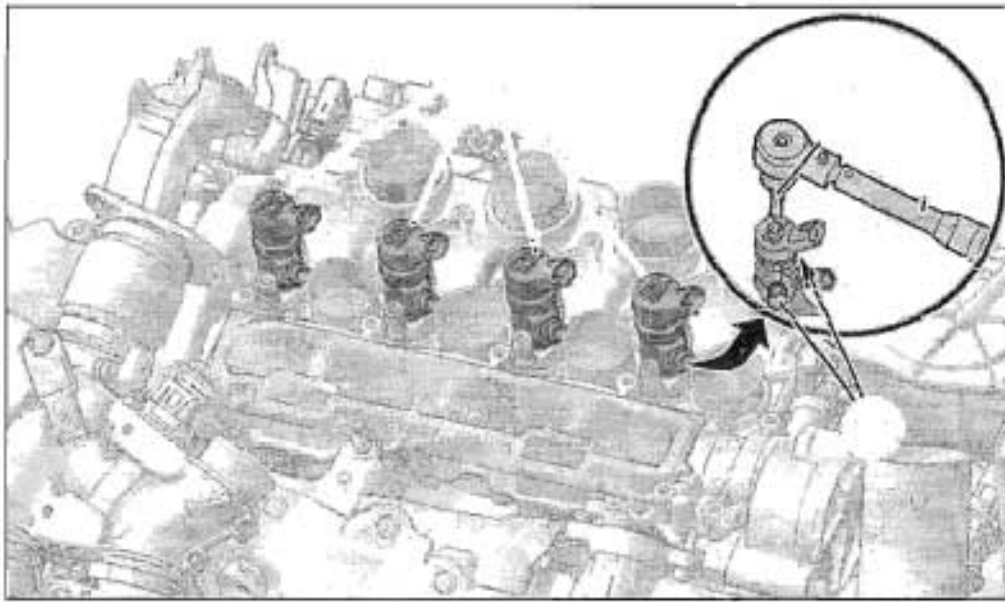
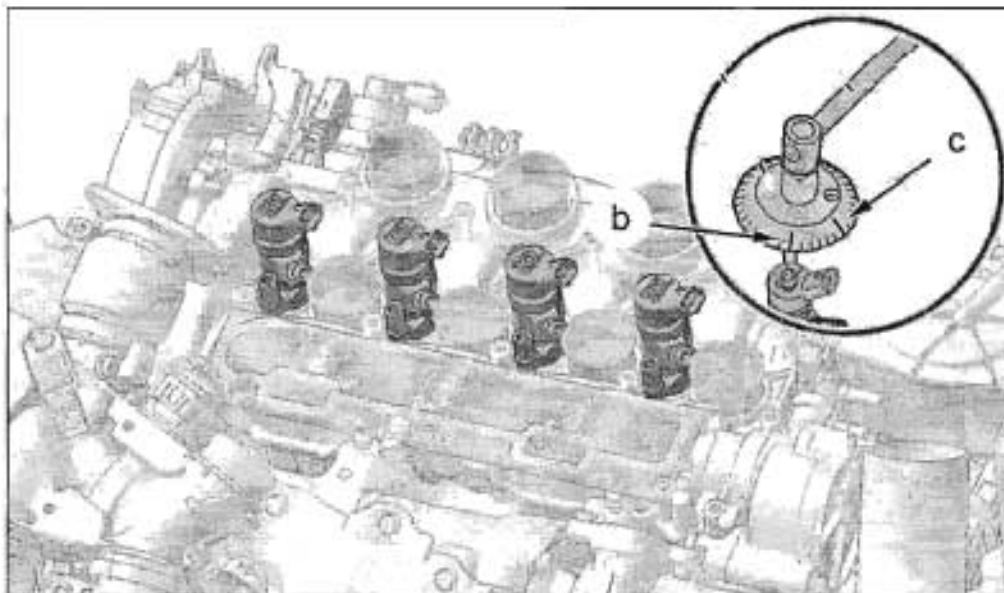
5.1 - Es por ello necesario, a título preventivo y a pesar de que el motor no presente indicios de fugas de compresión, sustituir sistemáticamente las 8 tuercas de las bridas de fijación de los inyectores sobre la culata con cada cambio de Turbo, tal y como se indica en el punto 1.11 de esta información.

Par de Apriete: 0,4 m.daN + apriete angular de 75°

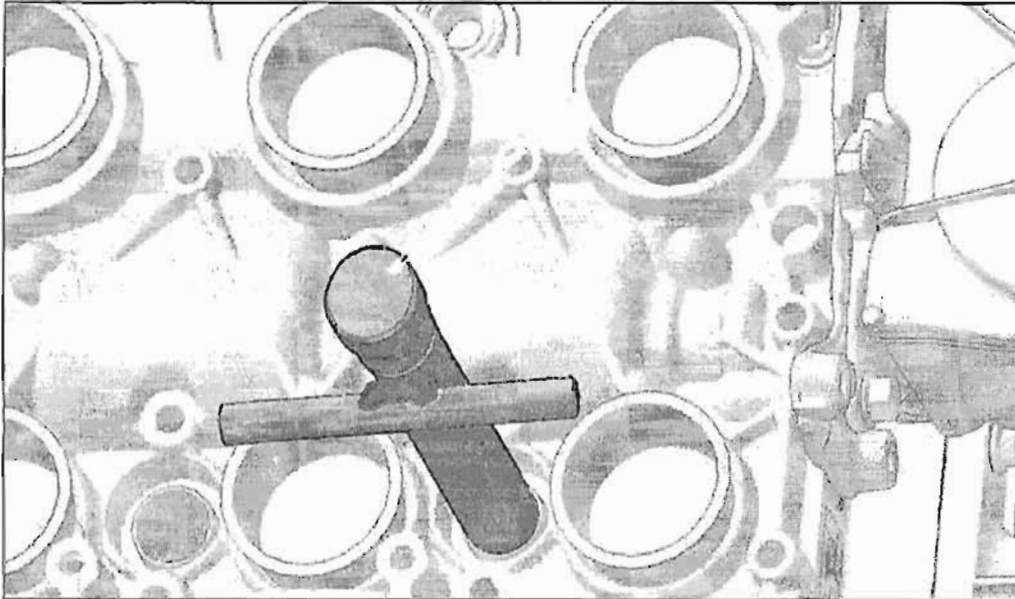
EXTRACCIÓN DE LA ARANDELA DE COBRE.

El método de reparación B1HG013TP0, describe las operaciones y utillajes necesarios para desmontar-montar los inyectores, y reacondicionar los pozos de los inyectores en la culata.

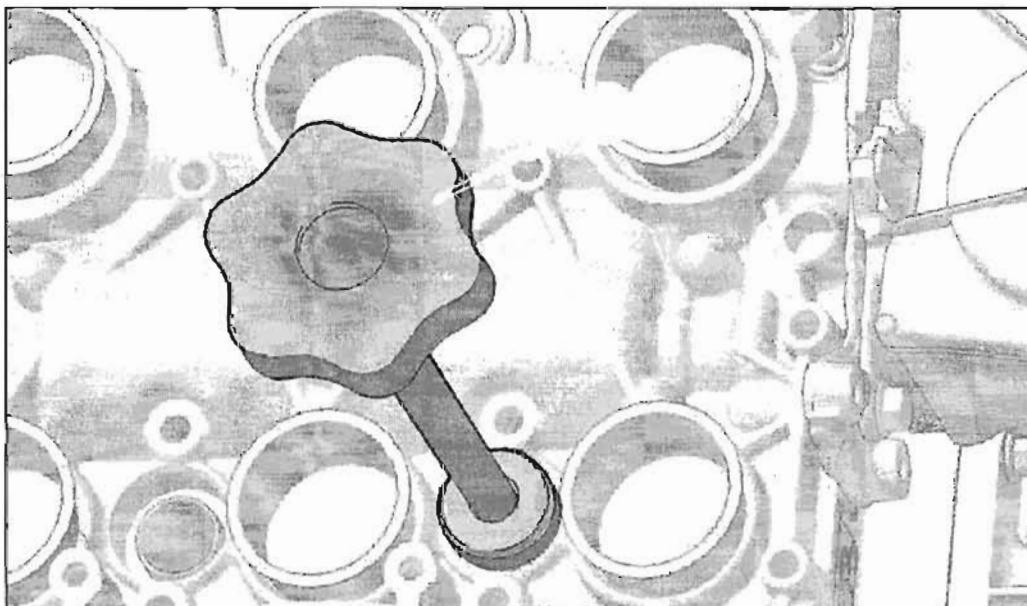
LIMPIEZA DE LOS POZOS DE LOS INYECTORES EN LA CULATA

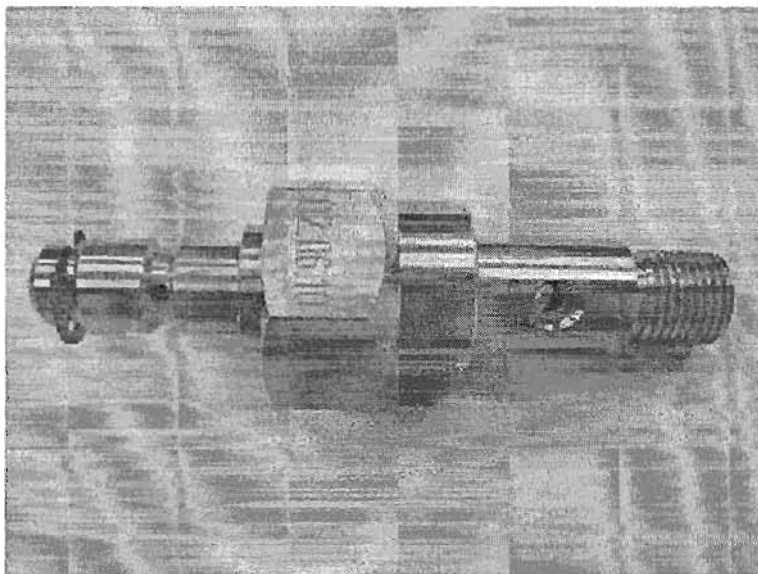
7.1 - Un racor ciego que sustituyendo al racor original, permite realizar los ciclos de limpieza del motor en caso de que el Turbo deteriorado presente una fuga de aceite hacia la admisión o el escape.

7.2 - Un nuevo útil que sustituyendo al racor de entrada de aceite en el Turbo, permite verificar la presión de aceite justo en la entrada del circuito de engrase del Turbocompresor.
