Turbo

454135-todos

AUDI, VOLKSWAGEN y SKODA

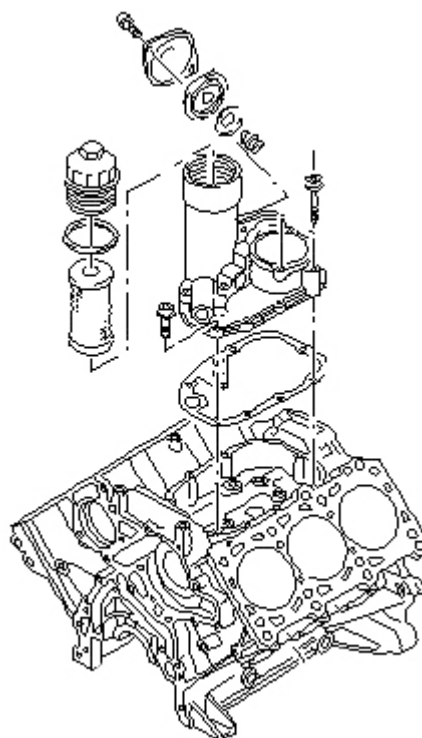
El respiradero que se encuentra en la culata, acaba con el tiempo obstruyéndose, lo que origina una pérdida de aceite a través del turbo debido al aumento de la presión en el carter. Esta presión impide que el aceite retorne al carter a través del tubo de drenaje del turbo y aumenta la presión y temperatura del aceite en su interior originándose su pérdida a través de la admisión y escape, provocando la emisión de humo azulado.

Si esta pérdida no es muy prolongada, el cambio del filtro es suficiente para solucionar el problema. Sin embargo si la pérdida de aceite se ha producido durante mucho tiempo el aceite derramado se carbonizará detrás de la turbina de escape provocando su rotura debido a su propio giro y en este caso es necesario cambiar el filtro y el turbo.

Este problema puede suceder incluso después de montar un turbo nuevo, aunque anteriormente no hubiese sucedido. El cambio del soporte del filtro del respiradero y su junta ayuda a prevenir este problema.

- La Referencia del soporte del filtro del respiradero es **059 115 405D**
- La referencia de la junta del soporte es **059 103 547B**
